Merkblatt TK 001

**Korrosionsschutz von Stahlbauteilen bei Balkonen
und Terrassen in Zusammenhang mit Plattenböden
im Verbund oder Drainagemörtelbett**

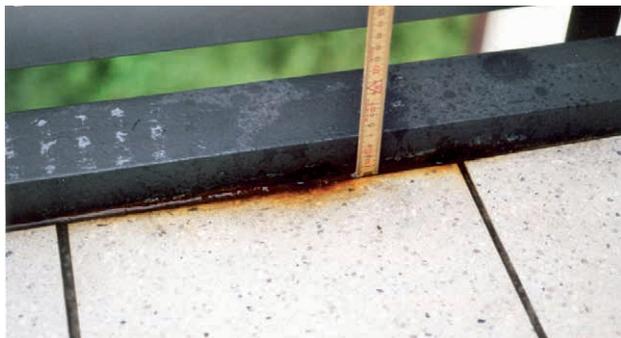
Abbildung 1

Abbildung 1, 2
 Betroffene Konstruktionselemente: Rahmenkonstruktion und Geländerpfosten

Von Korrosionserscheinungen betroffen sind ausschliesslich die Bereiche der Stahlkonstruktionen, welche in direktem Kontakt mit dem Plattenboden stehen. Zum Einen sind dies Rahmenkonstruktionen (Abbildung 1) und Geländerpfosten von Balkonen (Abbildung 2) und Terrassen, zum andern Trittwannen von Aussentritten.

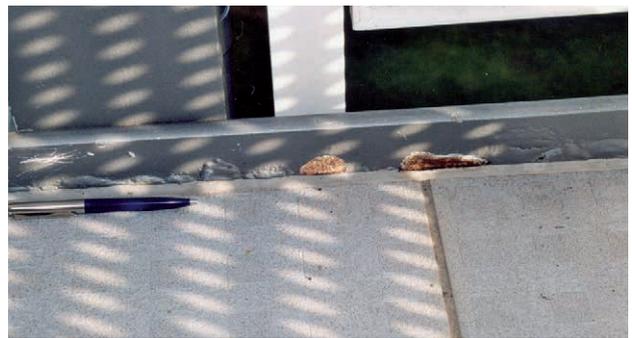
Typische Korrosionserscheinungen sind Blasenbildung, Unterwanderung und Ablösung der organischen Beschichtung sowie Weiss- und Rotrostbildung. Das Ausmass des festgestellten Korrosionsangriffes ist i. Allg. gering und für die Tragfähigkeit der Stahlkonstruktion unbedeutend. Ästhetisch hingegen sind die Erscheinungen nicht tolerierbar und somit auch als Korrosionsschaden einzustufen, siehe Abbildung 3 und 4.

Abbildung 3, 4
 Schadensbilder – Originalzustand, nach Entfernung der Bodenplatten, nach Entfernung des gesamten Bodenaufbaus bis OK Beton

Eine Teilsanierung der betroffenen Bauwerke kann wie folgt ablaufen (Abbildung 3+4):

- 1) Demontage von ein bis zwei Plattenreihen inkl. Abspitzen von Klebmörtel und Zementüberzug (Ausgleichsmörtel).
- 2) Vollständiges Entfernen von Korrosionsprodukten, Mörtel-, Beschichtungs- und Verzinkungsresten (wenn möglich immer Sandstrahlen Sa 2½).
- 3) Neuaufbau der Korrosionsschutzschicht und Abdichtung des Anschlussbereiches zur Stahlkonstruktion mittels Grundierung durch 2-Komponenten-Epoxidharzgrundierung, Anbringen eines Fugenbandes und Applikation eines Decklackes aus 2-Komponenten-Polyurethanlack.

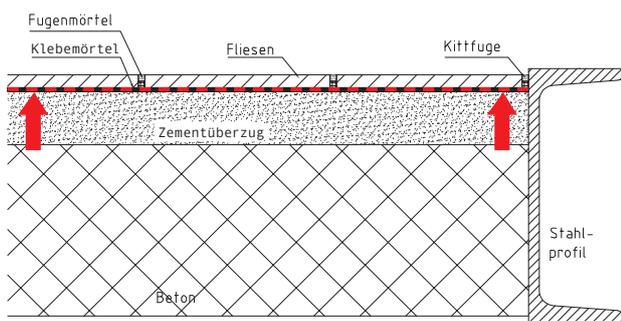
Skizze 1

In den allermeisten Fällen ist im Aufbau des Plattenbodens keine spezielle Abdichtungsschicht eingebaut, oder die Anschlüsse einer vorhandenen Abdichtung an die Stahlkonstruktion fehlt.

Schematische Darstellung des Plattenbodenaufbaus von Balkonen. Fehlende Abdichtung zwischen Klebmörtel und Zementüberzug. (In Skizze rot eingezeichnet.)

Nach Entfernung der Platten bei Balkonen und Aussentritten kommt in aller Regel ein feuchter bis durchnässter Untergrund von mürber Konsistenz zum Vorschein. Diese Situation allein – nasser oder feuchter Zement im Kontakt mit der Stahlkonstruktion – ist für die applizierten Korrosionsschutzsysteme als äusserst kritisch einzustufen.

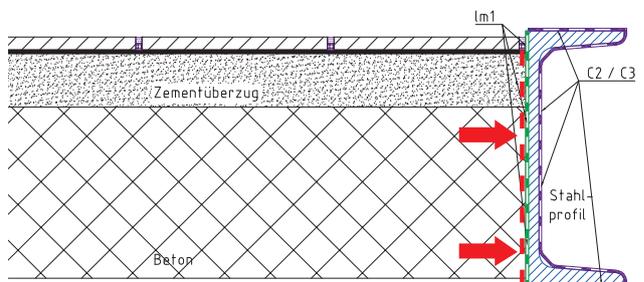
Skizze 2a

Aufbau und Ausführung des Korrosionsschutzes auf Basis der Korrosionsbeanspruchung gemäss EN ISO 12944². Obwohl der Oberflächenschutz auf dem Stahlprofil korrekt appliziert ist, kommt es zur Korrosion, da die Abdichtung fehlt. (Fehlende Abdichtung in Skizze rot eingezeichnet.)
